EPR, nucléaire sûr à la française ?

- chantier de Flamanville les langues se délient -

Avec ce document Greenpeace revient sur les faux semblants de l'EPR français, donne une explication détaillée des derniers problèmes soulevés par l'ASN et révèle les confidences de deux employés du chantier de Flamanville qui en ont assez de se taire et accepte aujourd'hui de témoigner pour Greenpeace sur la réalité quotidienne du super réacteur à la française.

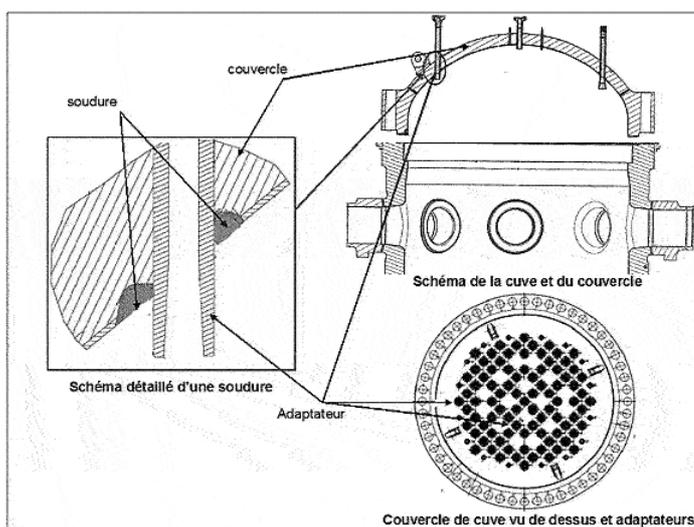
Le 4 février 2011, une série de malfaçons a été détectée lors d'une inspection de l'ASN à l'usine de Chalon-Saint-Marcel sur une pièce majeure du réacteur, le couvercle de la cuve, nécessitant des réparations sur cette pièce avant même sa première utilisation. Sur ce couvercle d'acier inoxydable on trouve une centaine de tubes soudés, ces soudures sont appelées piquages. Ces tubes traversent la cuve afin de permettre notamment le passage des tiges de commande des barres de contrôle et des sondes de mesure. Pour rendre la cuve du réacteur et son couvercle plus résistants chaque élément doit être forgé en seule pièce afin de résister à la pression en fonctionnement normal aussi bien qu'en situation accidentelle.

Les soudures de ces tubes doivent donc avoir exactement le même niveau de résistance que la cuve elle-même, elles sont donc réalisées et contrôlées en suivant des procédures très strictes. D'après la lettre d'inspection de l'ASN, les procédures de réalisation et de contrôle des soudures n'ont pas été respectées¹⁰ (voir dessin ci-dessous).

L'EPR va donc subir des réparations sur une pièce maîtresse avant même que le réacteur ne fonctionne.

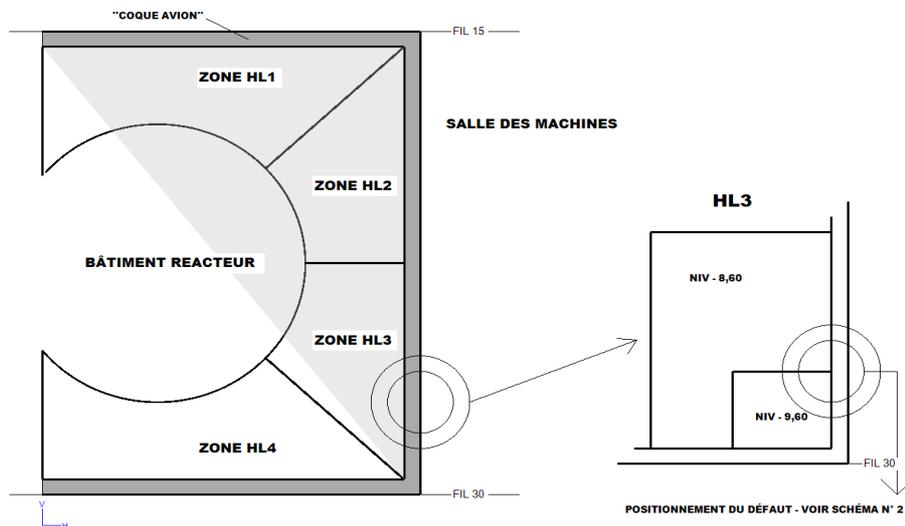
Schéma n°1

M. X, chef d'équipe sur le chantier pour une entreprise de BTP nous a envoyé une lettre nous expliquant que les malfaçons étaient monnaie courante mais dissimulées. Ce travailleur a expliqué dans son témoignage avoir alerté sa hiérarchie et même informé les pouvoirs publics qui sont restés sans réaction. Sa lettre était accompagnée de plans que vous trouverez joints. Il nous a donné à titre d'exemple les erreurs cumulées sur la zone HL3, zones des auxiliaires de sauvegarde (bâtiment contenant les systèmes de sûreté en cas d'accident – voir plan de masse du site en annexe n°1).

Ces schémas suffisamment précis (voir annexe n°2), nous montrent d'une part des défauts de « croisement » des ferraillements du béton armé, d'autre part des problèmes d'alignement provoquant des défauts de manchonnage (schéma de localisation des défauts n°2), qui ont donc omis des jonctions très importantes dans le ferraillement de la « coque avion ». Du béton a rapidement été coulé pour dissimuler des graves défauts aux autorités de sûreté. Placé dans la zone HL3, donc devant être au niveau de sûreté le plus élevé, ces graves défauts affectent directement la sûreté du réacteur.
