Objet : Plainte pour infractions au Code de l'environnement et à la réglementation relative aux installations nucléaires de base à l'encontre des sociétés EDF, Framatome et X – EPR Flamanville

LA CENTRALE NUCLÉAIRE

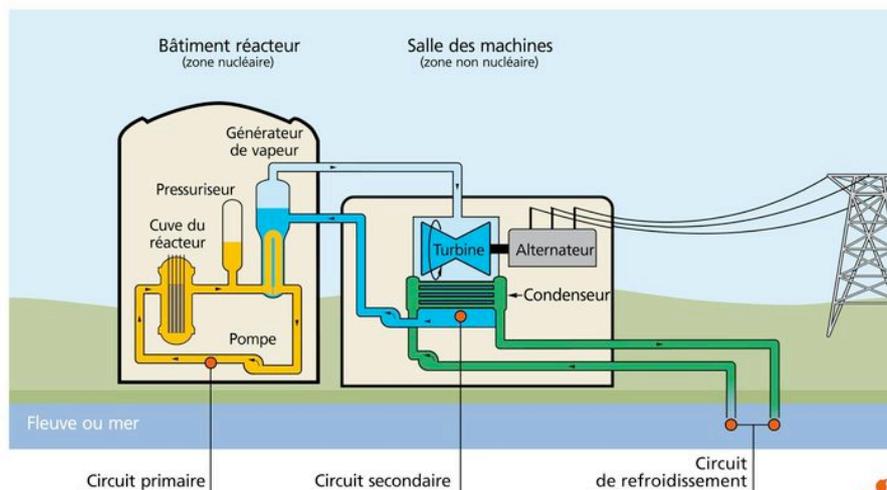
Principe de fonctionnement, sans aéroréfrigérant

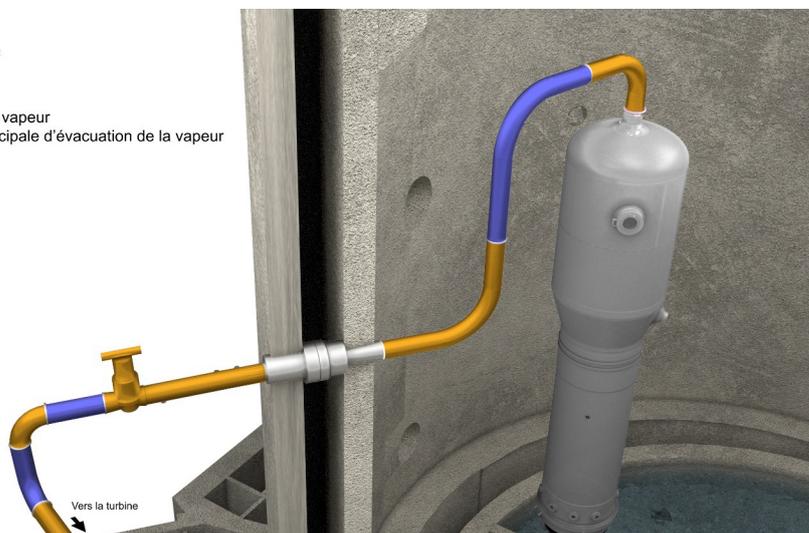
Générateur de vapeur
et sa ligne principale d'évacuation de la vapeur

« Schéma d'une ligne principale d'évacuation de la vapeur et des soudures concernées par l'écart. L'EPR de Flamanville comporte au total quatre lignes vapeur principales de ce type reliant les quatre générateurs de vapeur à la turbine. » (source : PIECE 3)

EDF a choisi et mis en œuvre sur ces tuyauteries qui comportent 66 soudures la démarche dite « d'exclusion de rupture » (ER)¹. Cette démarche implique un renforcement des exigences de conception, d'approvisionnement, de fabrication et de suivi en service, exigences qui s'ajoutent aux exigences de la réglementation ESPN. En contrepartie, l'exploitant n'est alors pas contraint d'étudier intégralement les conséquences d'une rupture de ces tuyauteries dans la démonstration de sûreté puisque celle-ci est purement et simplement exclue des hypothèses.

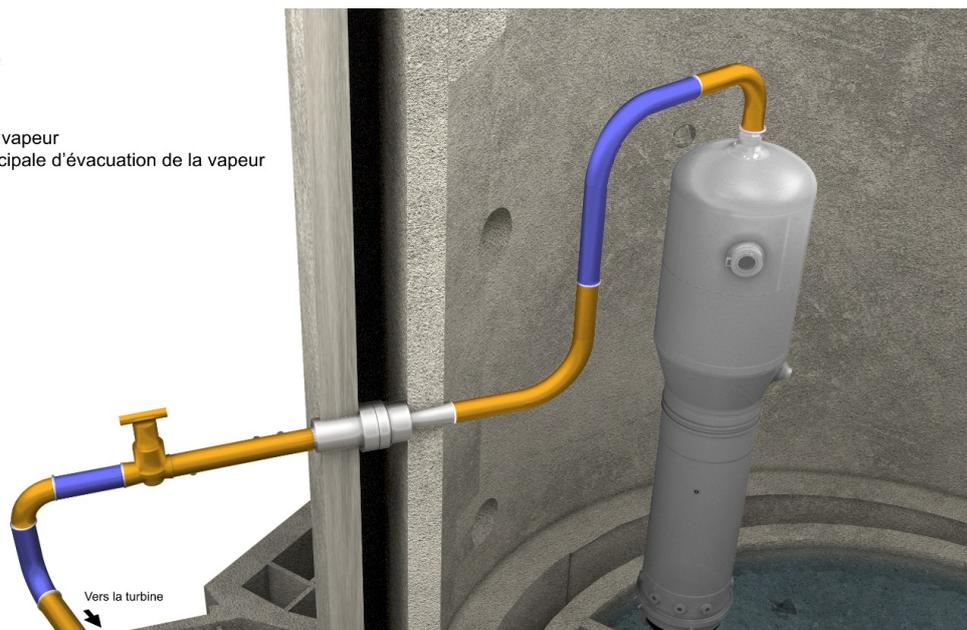
Générateur de vapeur
et sa ligne principale d'évacuation de la vapeur

Schéma d'une ligne principale d'évacuation de la vapeur et des soudures concernées par l'écart. L'EPR de Flamanville comporte au total quatre lignes vapeur principales de ce type reliant les quatre générateurs de vapeur à la turbine.
